GN INFORMIERT
03/2017

SOMMERKONDENSAT IN KELLERRÄUMEN

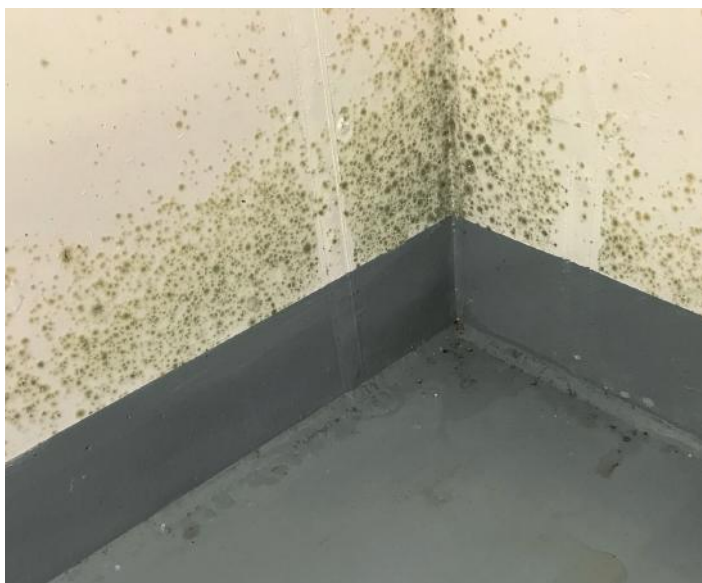
Schimmelsporen an einer Kellerwand zur Tiefgarage

Sommermonaten z.B. nach längerem Regen. Gelangt diese feuchte, warme Luft in kalte bzw. unbeheizte Kellerräume (z.B. über die offene Tiefgarage oder Lichtschachtfenster), so kühlt die Luft an den kalten Bauteiloberflächen aus, was über einen längeren Zeitraum auch als Schimmelsporen sichtbar werden kann.

Kalte Luft kann gegenüber warmer Luft grundsätzlich weniger Feuchtigkeit aufnehmen. Der Taupunkt, bei dem die Feuchtigkeit kondensiert, liegt beispielsweise bei einer relativen Luftfeuchtigkeit von 80 % und einer Lufttemperatur von 16 °C bereits bei 12,6 °C, was keine unüblichen klimatischen Bedingungen im Keller nach einem Regen sind.

Die wohl sicherste Lösung zur Verhinderung von Sommerkondensat ist eine feuchtegesteuerte Abluftanlage. Ein solch installierter Ventilator

Eine Maßnahme zur Vermeidung eines solchen Problems greift durch das Dämmen der unbeheizten Nebenräume im Untergeschoss zur Tiefgarage bzw. zum Erdreich. Mit einer 50 bis 60 mm dicken Dämmung (je nach Materialqualität) kann bereits der Mindestwärmeschutz nach DIN 4108-2 für eine ausreichende Oberflächentemperatur eingehalten werden. Des Weiteren ist – und das ist der wichtigste Faktor – für alle Räume im Untergeschoss eine ausreichende Belüftungsmöglichkeit vorzusehen. Bei diagonal angeordneten Lichtschachtfenstern, die für alle

wird über einen Sensor im Innen- und Außenbereich gesteuert und schaltet nur dann an, wenn die Innenraumluft im Keller feuchter bzw. kälter als die im Außenbereich ist.

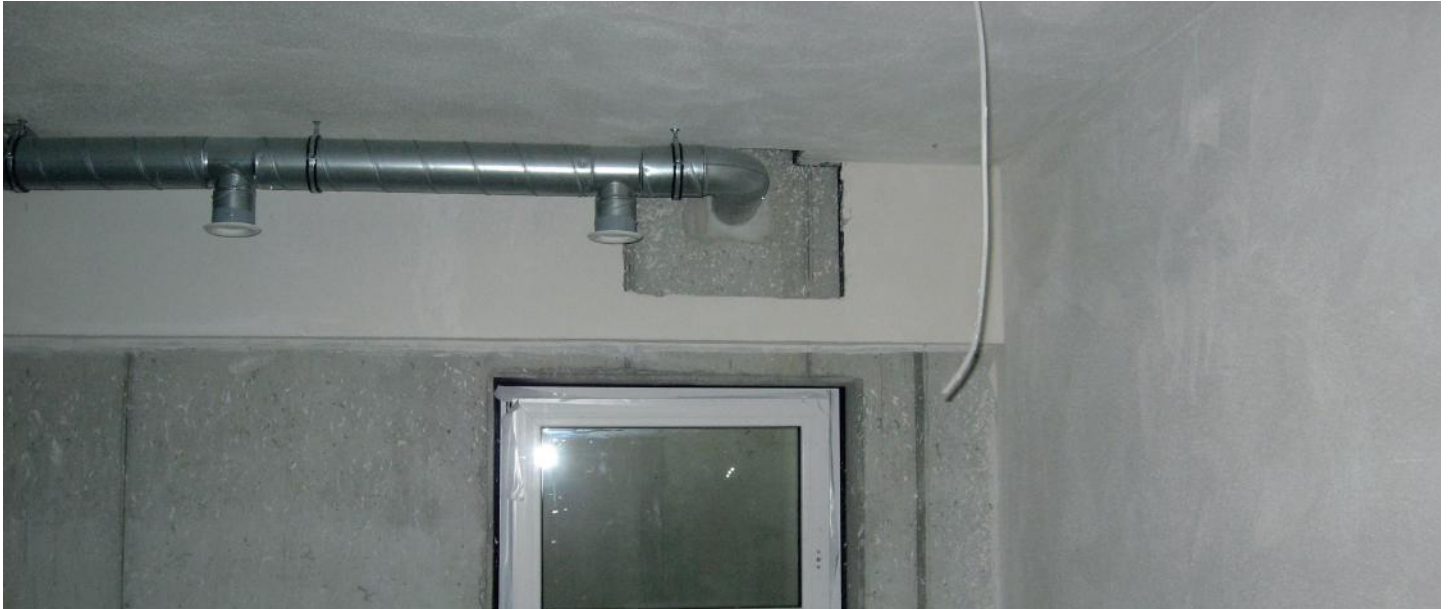
Lüftungsflügel für einen unbeheizten Kellerraum

Nutzer zugänglich sind, wird in den meisten Fällen ein ausreichender Luftaustausch erreicht, wobei in den Sommermonaten ein gezieltes Lüften erforderlich ist (keine Dauerlüftung).
